## LAUDO DE FISCALIZAÇÃO E CONCLUSÃO DE CONSTRUÇÃO DE MICROAÇUDE BARRADO

PROJETO DE CONSTRUÇÃO DE MICRO-AÇUDES BARRADO- RELATÓRIO DE FISCALIZAÇÃO DE								
<b>1.</b>	<b>Localização e Propriedade</b>							
	Proprietário:	Ernaldo Enar Roos			CPF/CNPJ:	364.872.360-04		
	Endereço:	Várzea dos Cabrais	Latitude	-29	45	54,05	(°)(')(")	
	Município:	Novo Cabrais	Longitude	-52	56	29,02	(°)(')(")	
	Localidade:	Várzea dos Cabrais			Telefone:			
	Finalidade:	Execução de microaçudefe para uso de água superficial com finalidade de Irrigação						
<b>2.</b>	<b>Dados do Responsável Técnico da EMATER-RS/ASCAR</b>							
	Nome:	Lenise Raquel Mentges			CREA:	RS179466		
<b>3.</b>	<b>Dados da empresa</b>							
	Nome:	Terra Raiz Terraplanagem			CPF/CNPJ:	-		
	Resp. Técnico:	-			CREA:	-		
<b>4.</b>	<b>Dados da Obra</b>							
	Microaçudefe Barrado							
	H - altura máxima do maciço (m)				2,65 m			
	b - largura da crista (m)				3,50 m			
	l - Comprimento do dique (m)				80,45 m			
	Inclinação do talude	Montante:		1 para: 2	Jusante:	1 para: 2

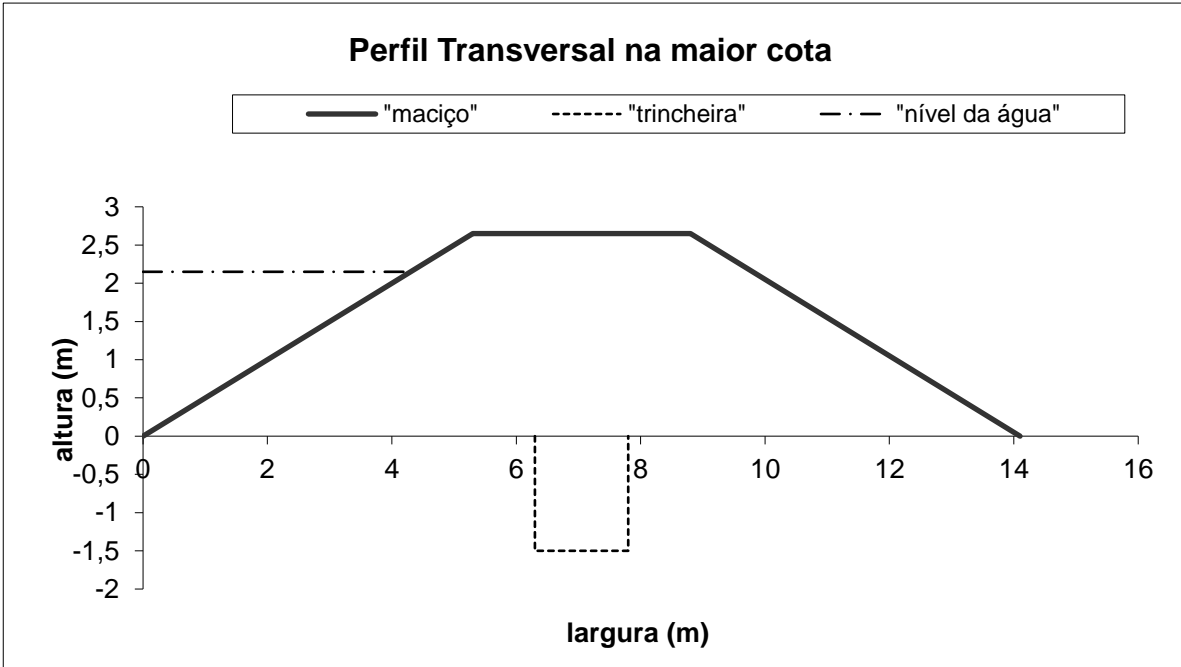
<b>5.</b>	<b>Período de Ocorrência da Obra.</b>							
	Início: 20/03/2023			Final: 22/03/2023				
<b>6.</b>	<b>Perfil do Maciço do Microaçudefe</b>

<p style="text-align: center;"><b>Perfil Transversal na maior cota</b></p> <p style="text-align: center;"> <span style="border: 1px solid black; padding: 2px;"> <span style="display: inline-block; width: 20px; height: 2px; background-color: black; margin-right: 5px;"></span> "maciço"           <span style="display: inline-block; width: 20px; border-bottom: 1px dashed black; margin-left: 20px; margin-right: 5px;"></span> "trincheira"           <span style="display: inline-block; width: 20px; border-bottom: 1px dash-dot black; margin-left: 20px; margin-right: 5px;"></span> "nível da água"         </span> </p>

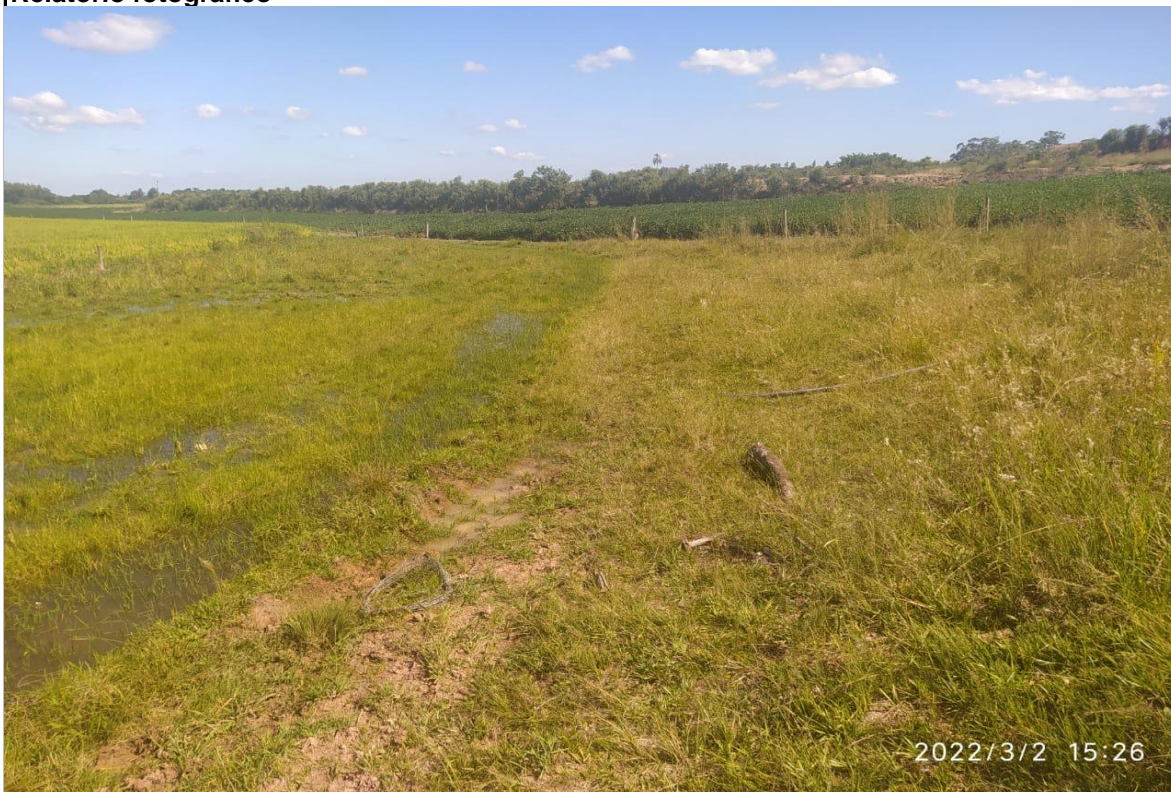
Foto 1 - Local onde será construído o microaçude (antes da realização da obra)

Data que foi obtida a imagem: 02/03/2022

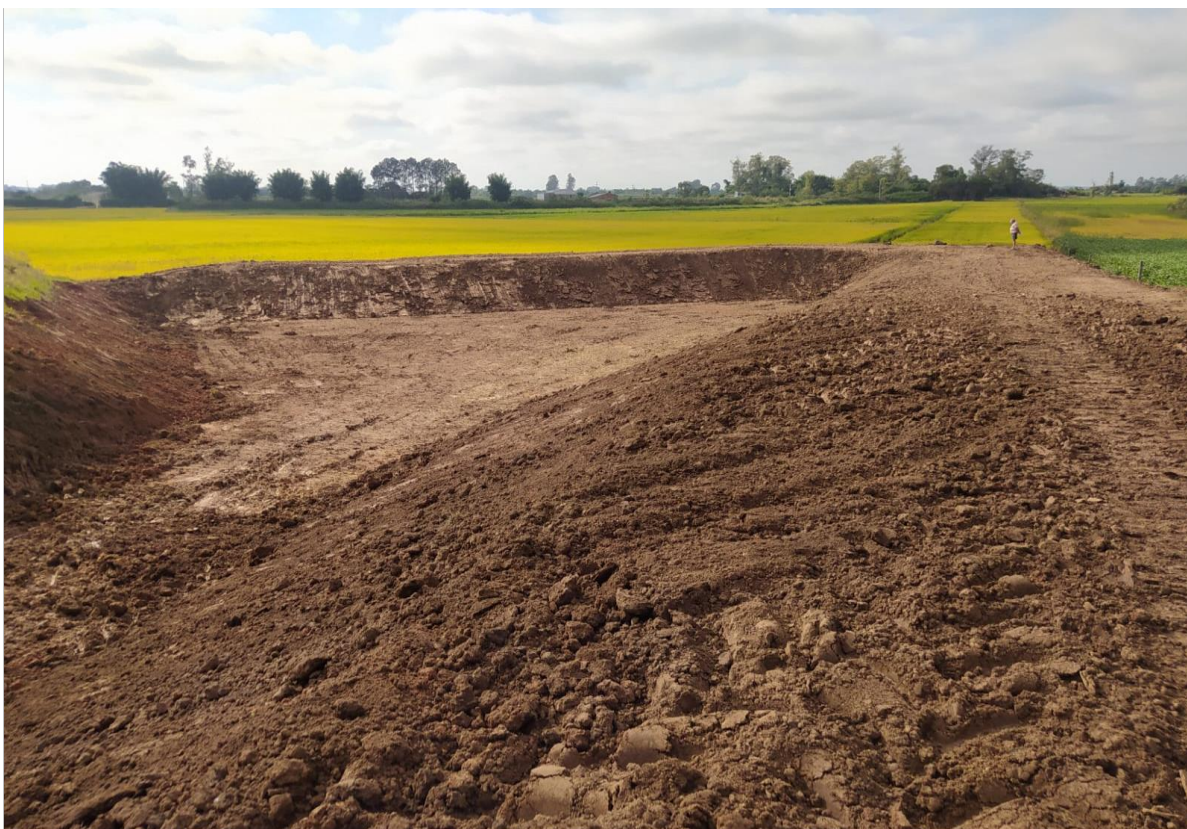
Foto 2 – Execução dos trabalhos de construção do microaçude (final da realização da obra)

Data que foi obtida a imagem: 24/03/2023
